ANNEX I

Kompatibilitätsprüfung von Tank-Intank-Pumpen Komponenten mit MtG und MtG-haltigen Blends

im Rahmen der Fact Sheets
Normkonformität und Materialverträglichkeit
alternativer Kraftstoffe

TEC4FUELS-Project-No.: 19-028
 Autor*innen: Dr.-Ing. Klaus Lucka,
 Simon Eiden M.Sc., Hichame Ait El Malali M.Sc.

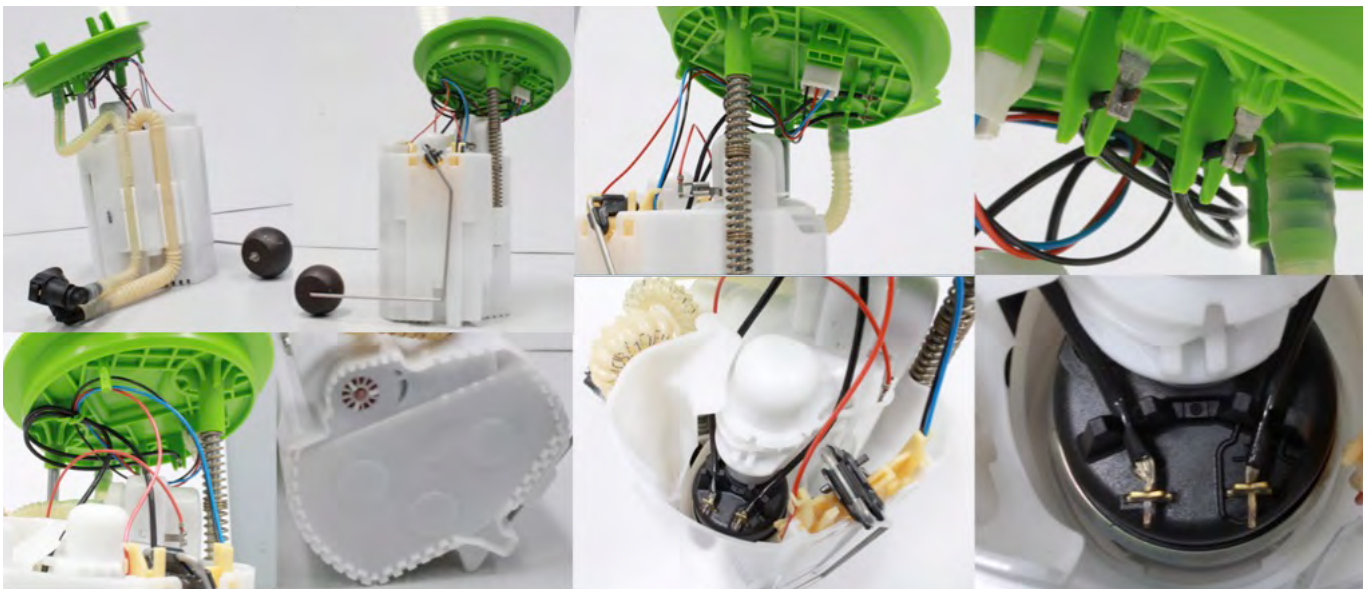
Abbildung 2
Visuelle Inspektion der Förderpumpe nach 1.500 h Betrieb mit MtG (Versuchslauf 1)
Förderpumpe 1016426

Während der Prüfung des MtG Kraftstoffs im HiL Prüfstand wurden keine Auffälligkeiten beobachtet. Es traten keine Verfärbungen des Schwalltopfs oder des Wellschlauchs auf. Die Verkabelung wie auch die Kraftstoffleitungen wiesen keine Auswaschungen, Sprödheit oder Schädigungen auf. Ablagerungen wurden nicht beobachtet (siehe Abbildung 2).

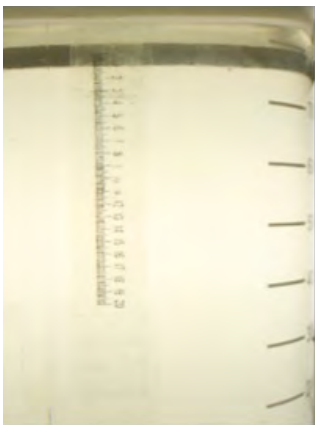
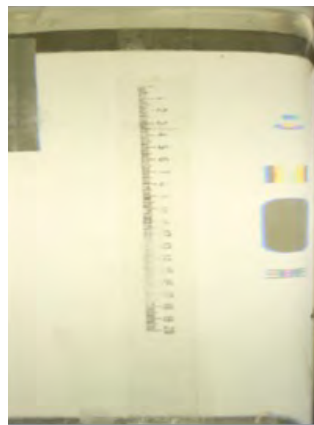
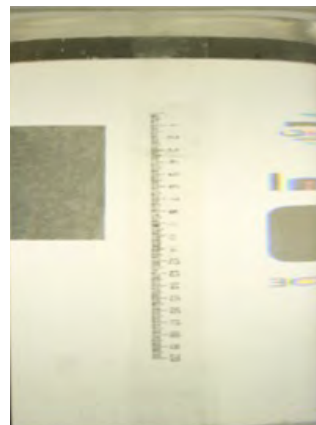
Abbildung 3
Visuelle Inspektion der
Kraftstoff-Rückstellproben
während des ersten
Versuchslaufs mit MtG

Jeweils nach 500 h Laufzeit wurde der Kraftstoff aus dem Tank beprobt und als Rückstellprobe eingelagert. Anschließend wurde der Tank entleert und mit frischem Kraftstoff befüllt. Die visuelle Begutachtung ist in Abbildung 3 gezeigt. Über die gesamte Laufzeit wurde keine Ablagerungsbildung oder Farbveränderung des Kraftstoffes beobachtet. Einzig die Kraftstoffprobe nach 1.500 h (500 h Betriebsstunden) zeigte eine leichte Trübung auf, wobei die Skala im Hintergrund der Flasche weiterhin zu erkennen ist.

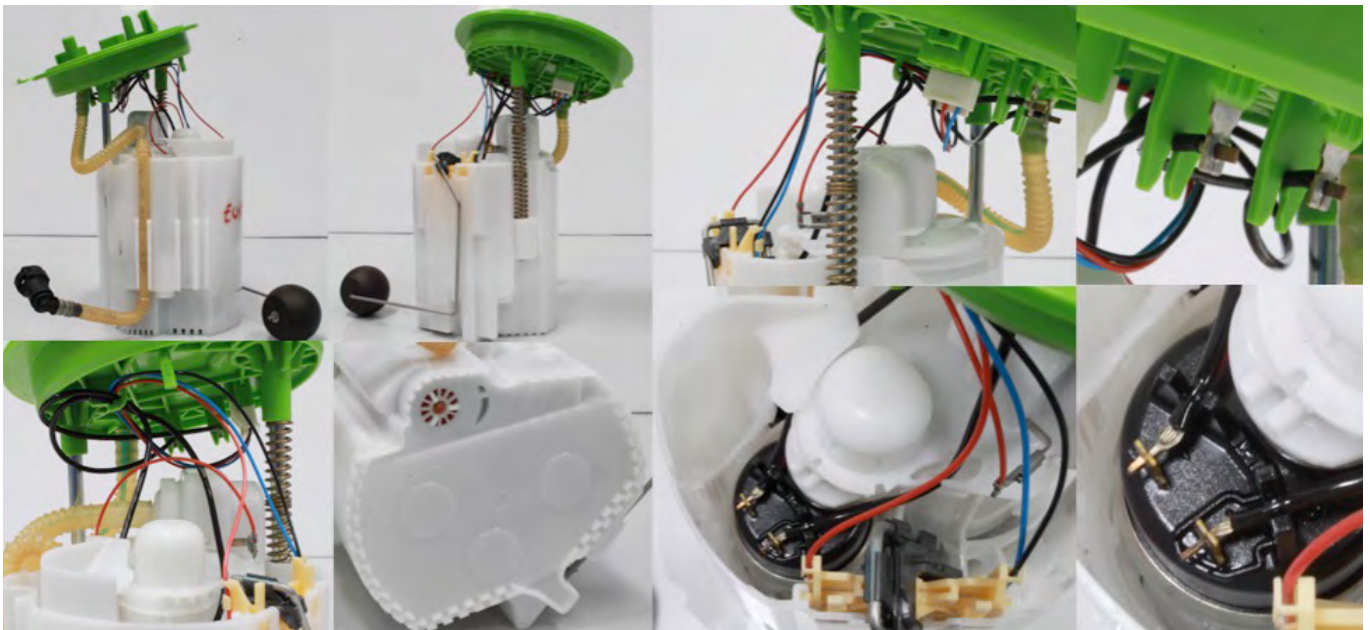
Abbildung 4
Visuelle Inspektion der
Förderpumpe nach 1.500 h
Betrieb mit EU5 Referenz-
kraftstoff (Versuchslauf 1)
Förderpumpe 1016468

Während der Prüfung des EU5 Referenz-Kraftstoffs im HiL Prüfstand wurden keine Auffälligkeiten beobachtet. Es traten keine Verfärbungen des Schwalltopfs und nur minimale Verfärbungen des Wellschlauchs auf. Die Verkabelung wie auch die Kraftstoffleitungen wiesen keine Auswaschungen, Sprödheit oder Schädigungen auf. Ablagerungen wurden nicht beobachtet (siehe Abbildung 4).

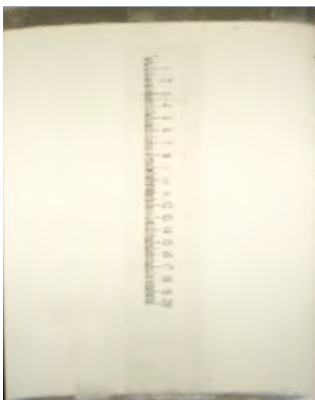
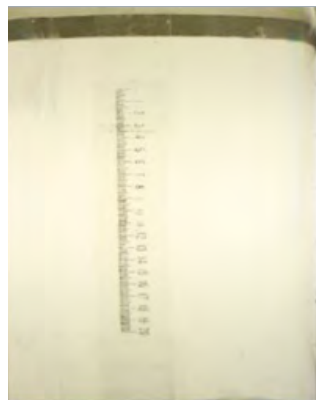
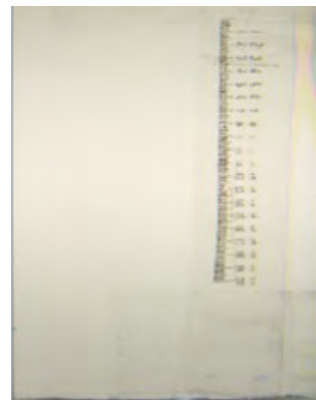
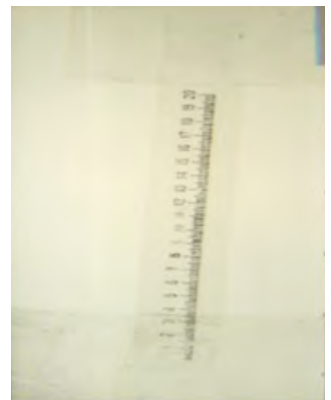
Abbildung 3
Visuelle Inspektion
der Kraftstoff-Rückstellproben
während des ersten Versuchslaufs
mit EU5 Referenzkraftstoff

Jeweils nach 500 h Laufzeit wurde der Kraftstoff aus dem Tank beprobt und als Rückstellprobe eingelagert. Anschließend wurde der Tank entleert und mit frischem Kraftstoff befüllt. Die visuelle Begutachtung ist in Abbildung 5 gezeigt. Über die gesamte Laufzeit wurde keine Ablagerungsbildung, Farbveränderung oder Trübung des Kraftstoffes beobachtet.

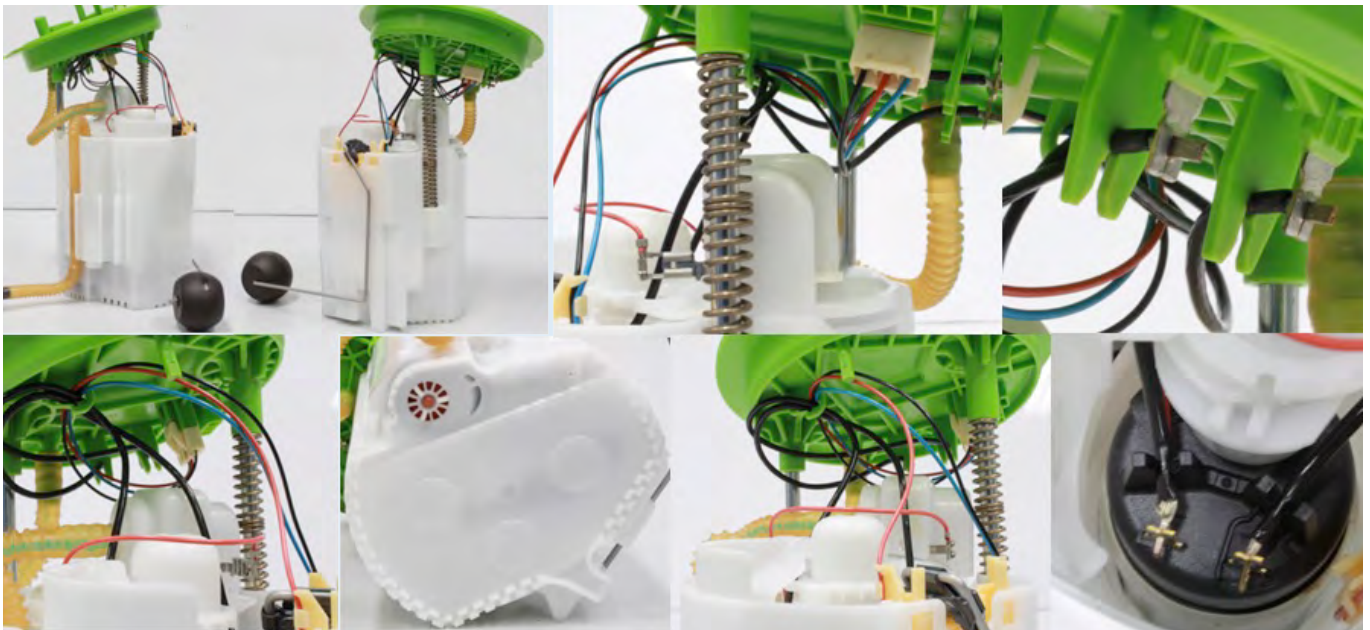
Abbildung 6
Visuelle Inspektion der
Förderpumpe nach 1.500 h
Betrieb mit MtG E10
(Versuchslauf 1)
Förderpumpe 1016425

Während der Prüfung des MtG E10 Kraftstoffs im HiL Prüfstand wurden keine Auffälligkeiten beobachtet. Es traten keine Verfärbungen des Schwalltopfs oder des Wellschlauchs auf. Die Verkabelung wie auch die Kraftstoffleitungen wiesen keine Auswaschungen, Sprödheit oder Schädigungen auf. Ablagerungen wurden nicht beobachtet (siehe Abbildung 6).

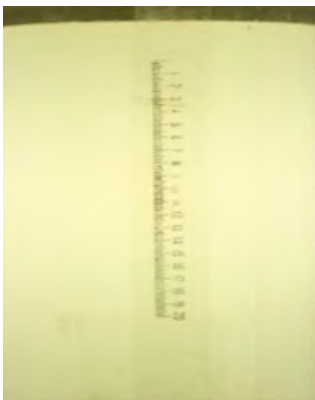
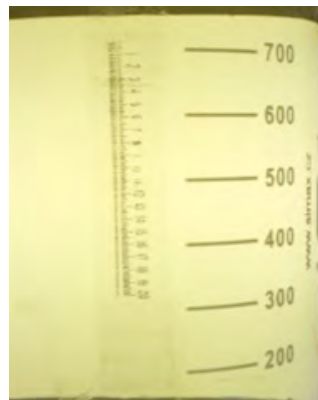
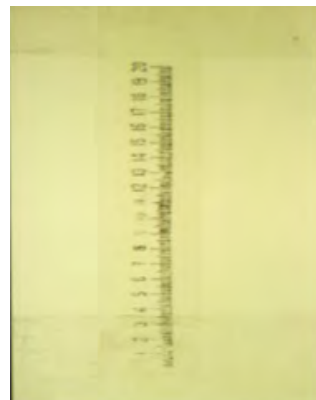
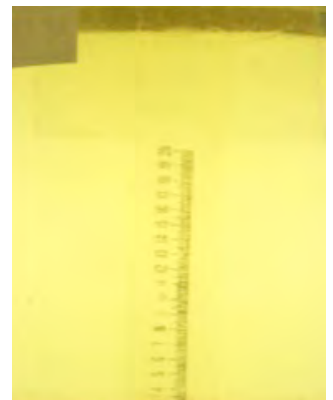
Abbildung 7
Visuelle Inspektion
der Kraftstoff-Rückstellproben
während des ersten Versuchslaufs
mit MtG E10

Jeweils nach 500 h Laufzeit wurde der Kraftstoff aus dem Tank beprobt und als Rückstellprobe eingelagert. Anschließend wurde der Tank entleert und mit frischem Kraftstoff befüllt. Die visuelle Begutachtung ist in Abbildung 7 gezeigt. Über die gesamte Laufzeit wurde keine Ablagerungsbildung, Farbveränderung oder Trübung des Kraftstoffes beobachtet.

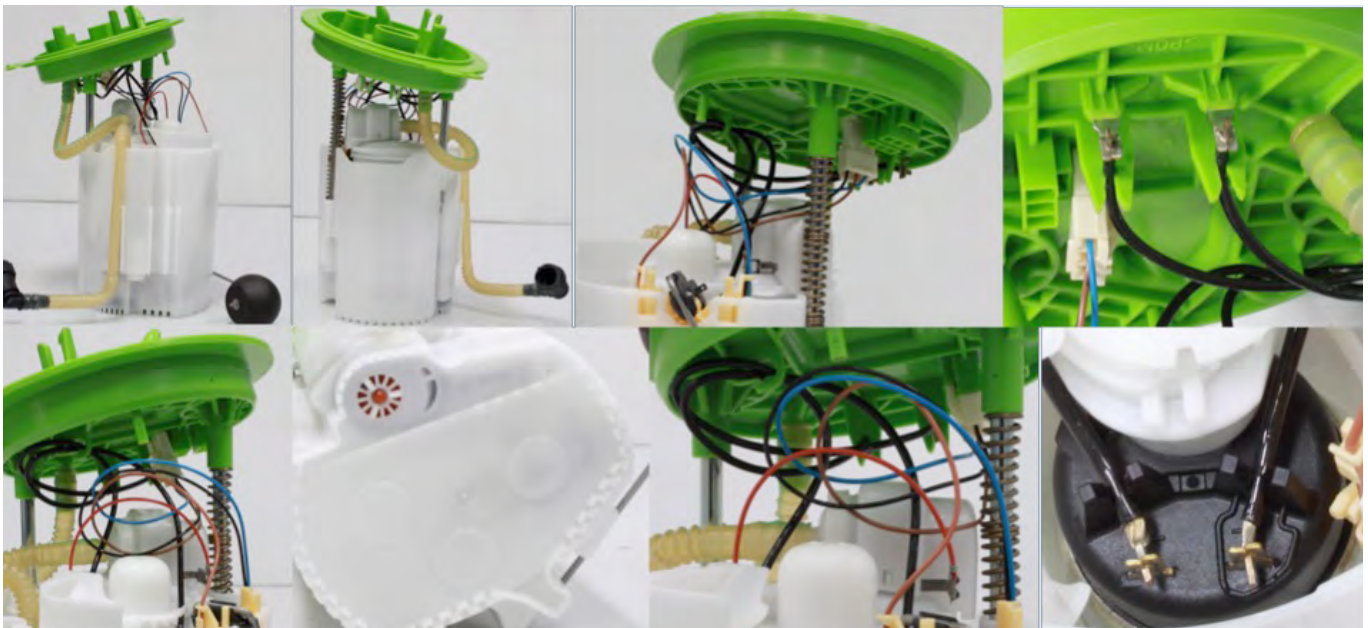
Abbildung 8
Visuelle Inspektion der
Förderpumpe nach 1.500 h
Betrieb mit MtG E20
Förderpumpe 1016348

Während der Prüfung des MtG E20 Kraftstoffs im HiL Prüfstand konnte nach 147 h kein Kraftstoffdurchfluss festgestellt werden. Als Ursache kann ein Ausfall der Förderpumpe festgestellt werden. Weitere Untersuchungen zeigten keinen kraftstoffbedingten Ausfall, so dass die Prüfung mit einer neuen Förderpumpe wiederholt wurde.

Es traten keine Verfärbungen des Schwalltopfs oder des Wellschlauchs auf. Die Verkabelung wie auch die Kraftstoffleitungen wiesen keine Auswaschungen, Sprödheit oder Schädigungen auf. Ablagerungen wurden nicht beobachtet (siehe Abbildung 8).
